# Haalbaarheidsonderzoek instandhouding complex Oldenhove te Overveen

Februari 2025

### Bijlage 1: Fotoreportage waarnemingen en bevindingen

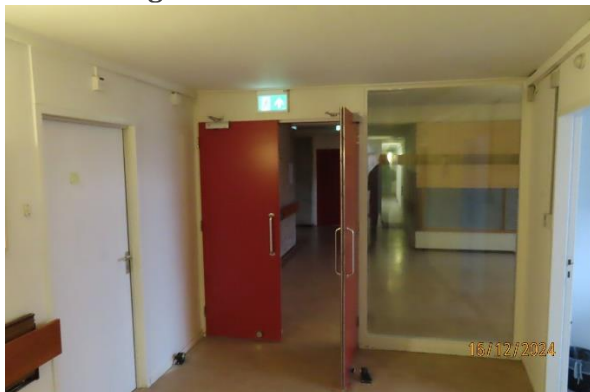
Draairichting van de deur in vluchtroute onjuist

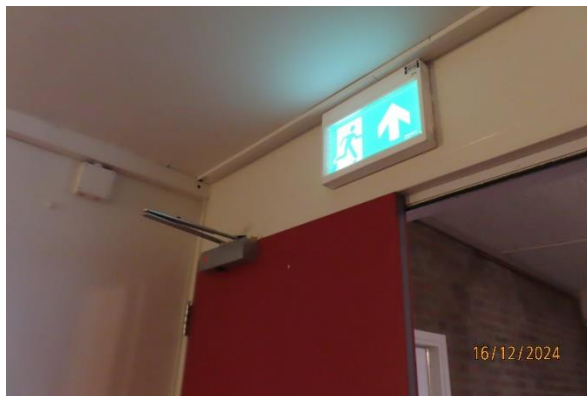
Draairichting van de deur in vluchtroute onjuist

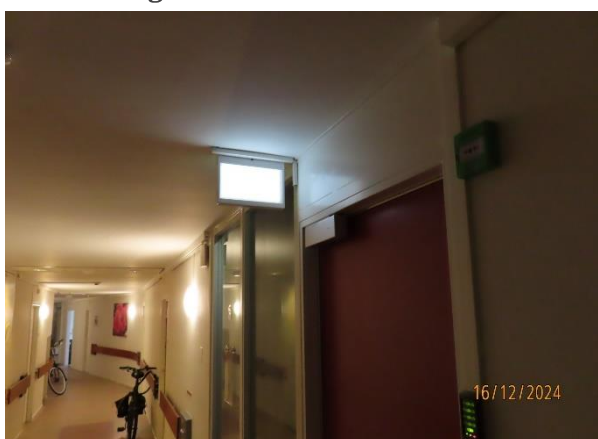
Pictogram in de noodverlichting ontbreekt

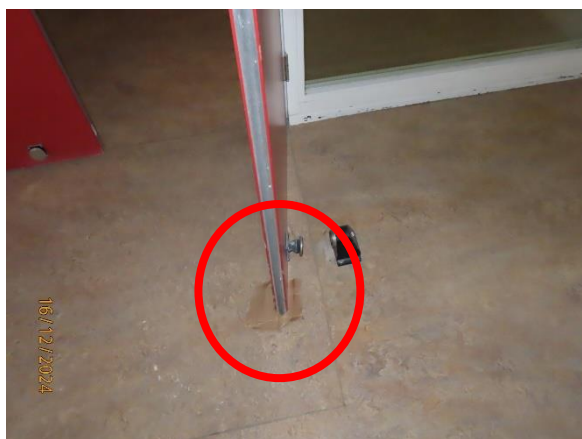
In brandscheiding wig onder deur geklemd

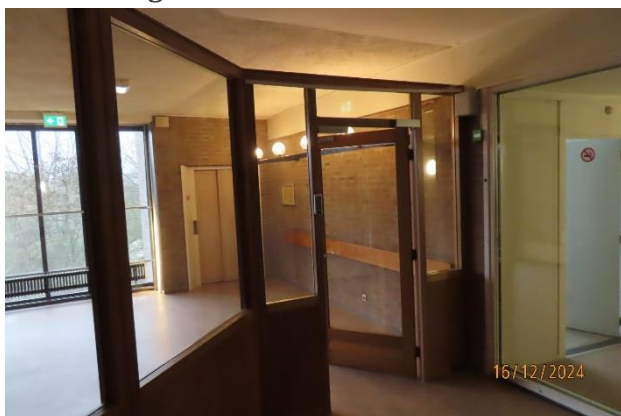
Belemmeringen in vluchtroute verwijderen

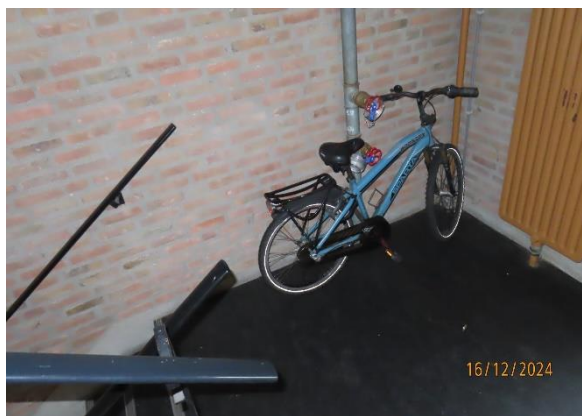
Spullen uit vluchttrappenhuis verwijderen (gedrag)

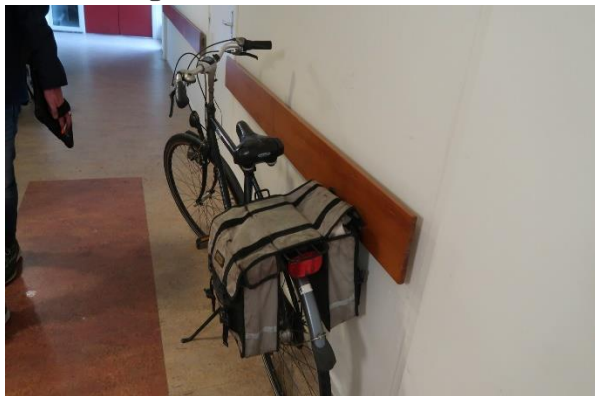
Spullen uit vluchtroutes verwijderen (gedrag)

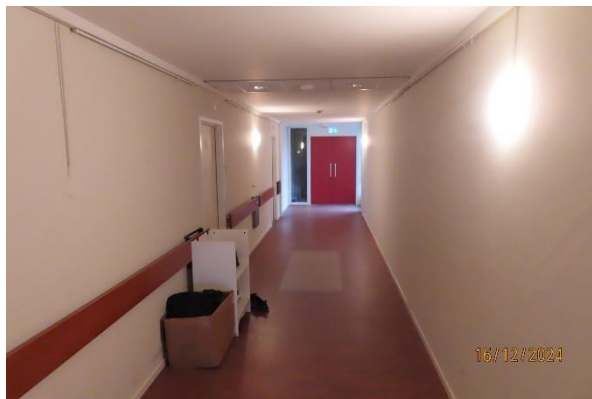
Spullen uit vluchtroute verwijderen (gedrag)

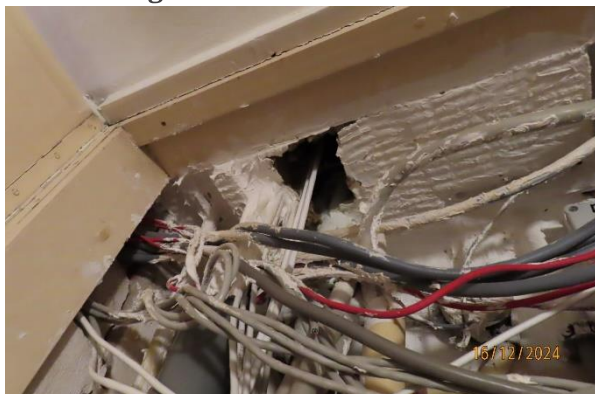
Brandwerende doorvoeringen niet op orde

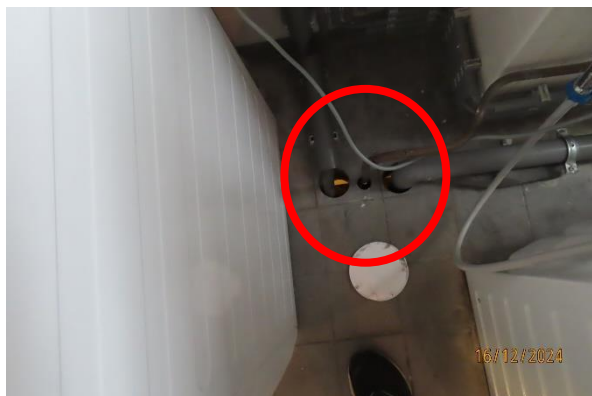
Brandwerende doorvoeringen wasruimte niet op orde

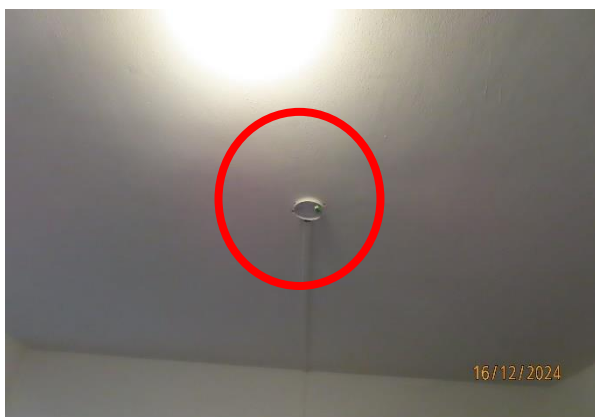
Rookmelder in kamer door bewoner verwijderd

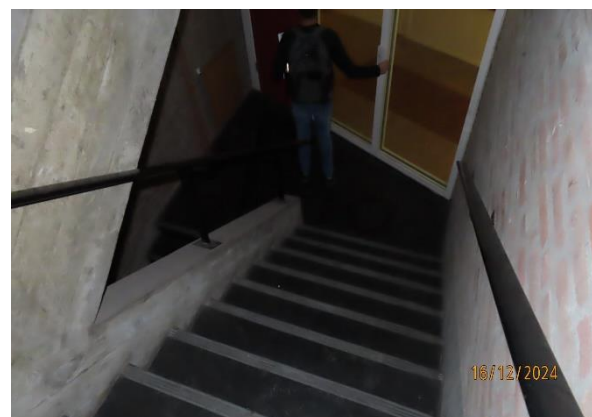
Erg donkere vluchttrappenhuizen

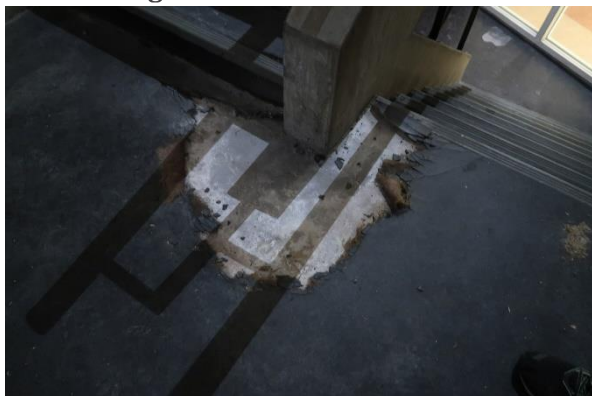
- In één van de noodtrappenhuizen en op de gang van de 5<sup>e</sup> etage laat plaatselijk de vloerafwerking los.
- In noodtrappenhuis is enkel glas (geen veiligheidsglas) onveilig in verband met doorvalgevaar.

Vloerafwerking in vluchtrappenhuis beschadigd

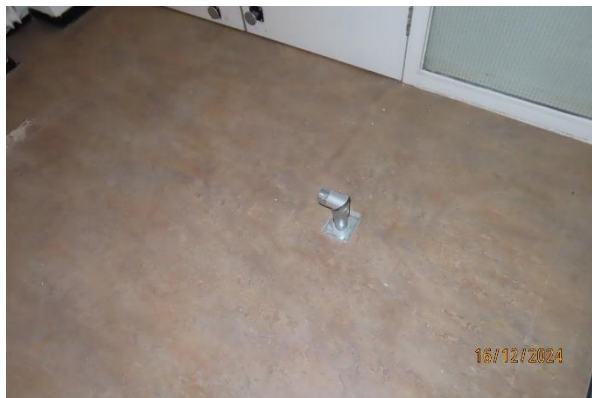
Kleefmagneten uit de gangen verwijderen

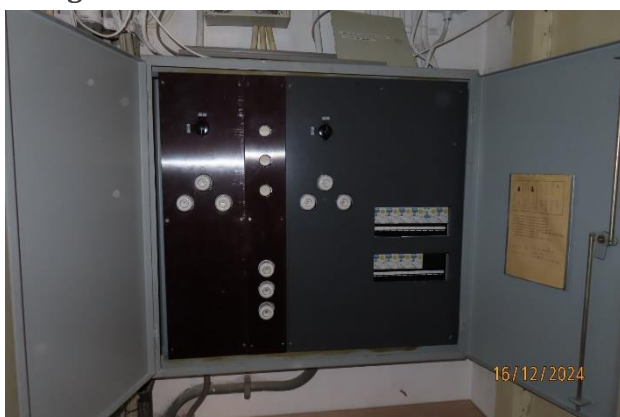
Metalen deuren groepenkast niet geaard

- De elektrische installatie is verouderd en er zijn diverse gebreken geconstateerd. Het uitvoeren van een scope 8 en 10 keuring zal hier duidelijkheid in geven. Hierna zullen de gebreken die uit deze rapportage naar voren komen, hersteld moeten worden om zo een veilig gebruik van de woningen en het gebouw te kunnen waarborgen.
- Er is geen volledige bliksembeveiliging aanwezig voor het pand. Alleen de aanwezige telecommunicatie antenne van een externe partij is op die manier beveiligd. Deze dient nog te worden aangebracht.

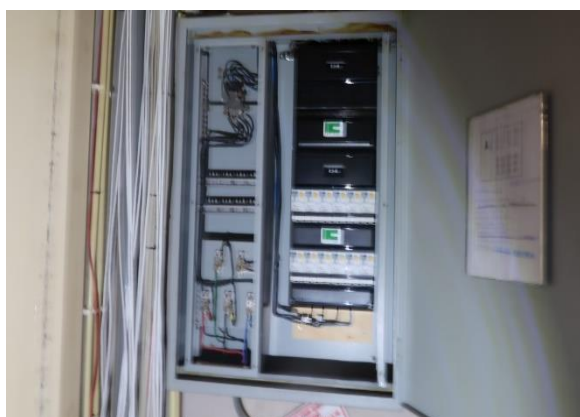
Dekplaat groepenkast ontbreekt

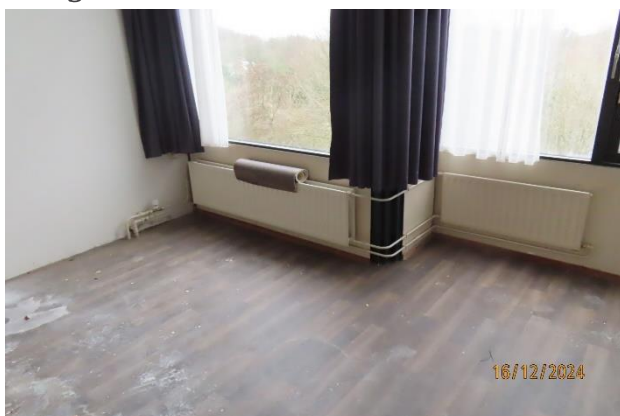
In aantal kamers borstwering bij beglazing erg laag

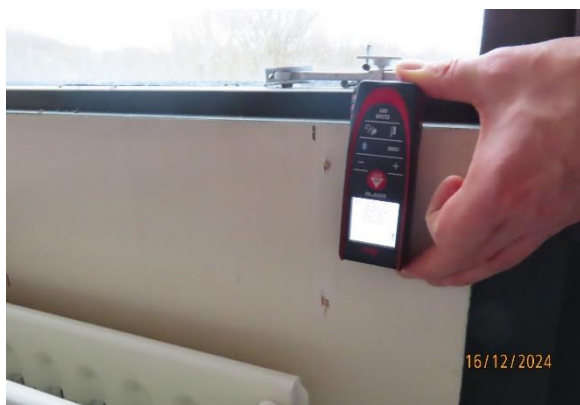
Borstwering = 0,75 mtr. Voldoet niet besluit bouwwerken leefomgeving => 0,90 mtr.

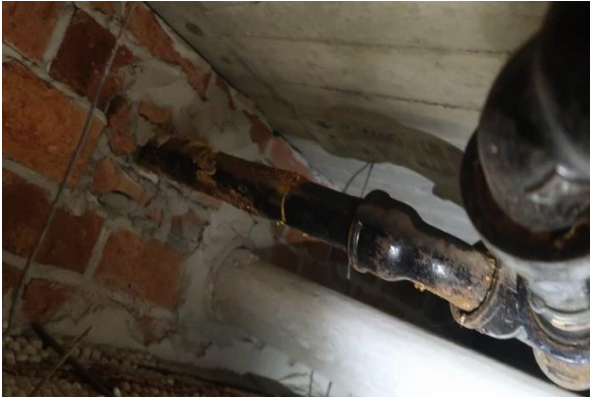
- De standleidingen/ riolering is door een specialistisch bedrijf beoordeeld. Deze verkeren in een slechte staat en dient vervangen te worden.
- De verbindingen van de riolering boven de plafonds zijn uitgevoerd met asbesthoudend materiaal.

Asbesthoudende koppelstukken boven plafonds

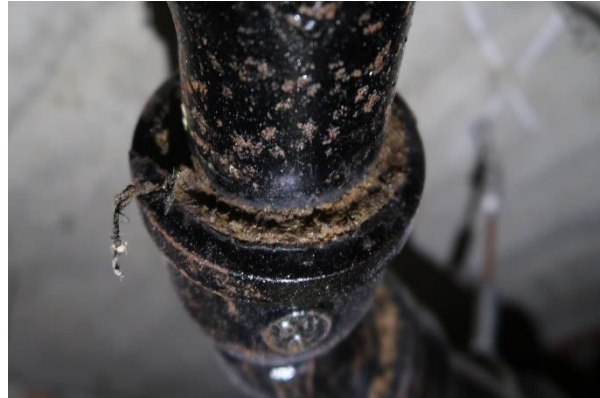
- In de kamers boven de plafonds zijn nog asbesthoudende materialen aanwezig. Indien deze materialen onberoerd blijven is het risico laag. Bij bouwkundige ingrepen zullen deze gesaneerd moeten worden.

Asbesthoudende koord zichtbaar boven plafonds

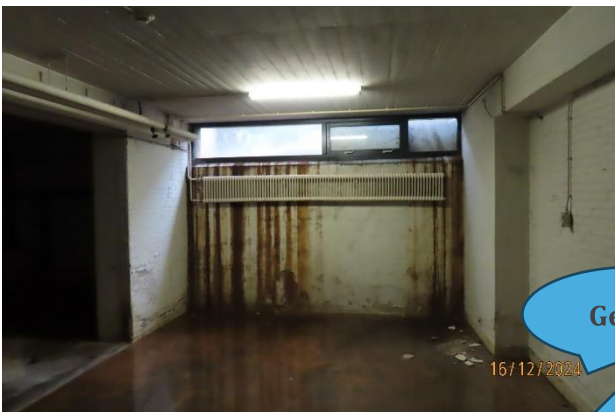
- Het water dat nu in de kelder staat beperkt de toegankelijkheid en is daarnaast door de hoge luchtvochtigheid die hiermee samengaat ook niet goed voor het pand en zijn bewoners.

Regenwater dat via de keuken kelder inloopt

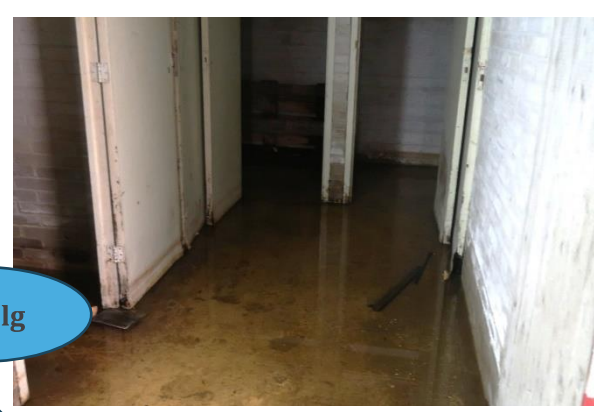
In gehele kelder staat al jaren een laag water

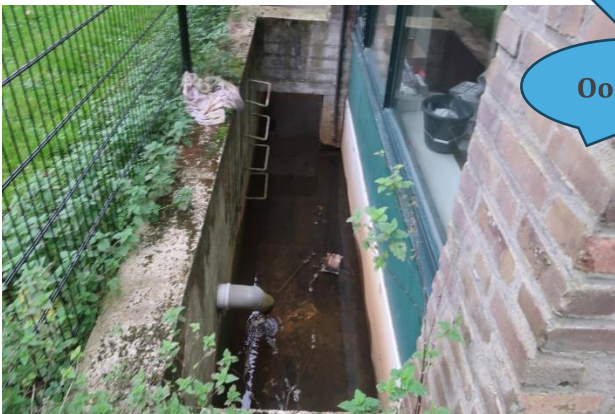
Situatie koekoek vol water **voor het reinigen** put

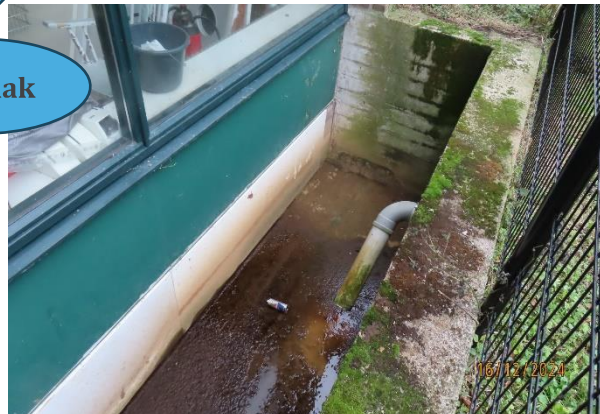
Situatie koekoek zonder water **na het reinigen** put

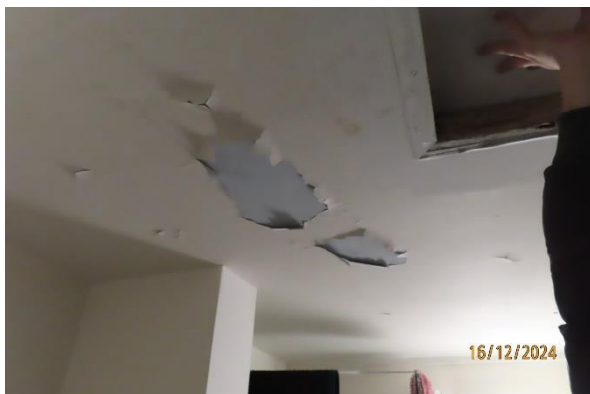
Plafond afwerking badkamer aangetast door vocht.

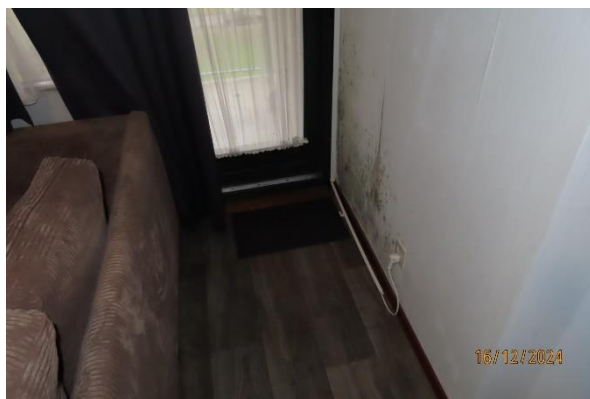
Schimmel op de wand van een woonkamer.

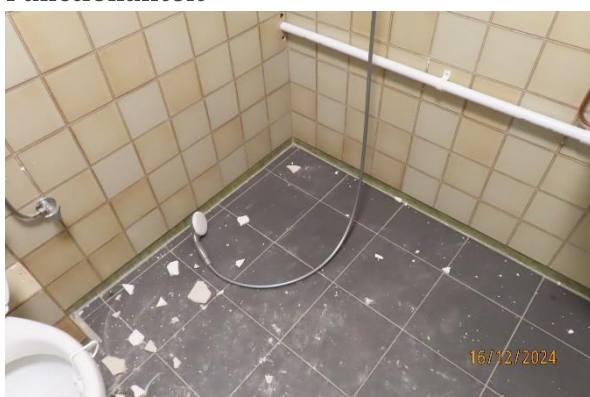
De douche bevat geen afvoer (5<sup>e</sup> verd.)

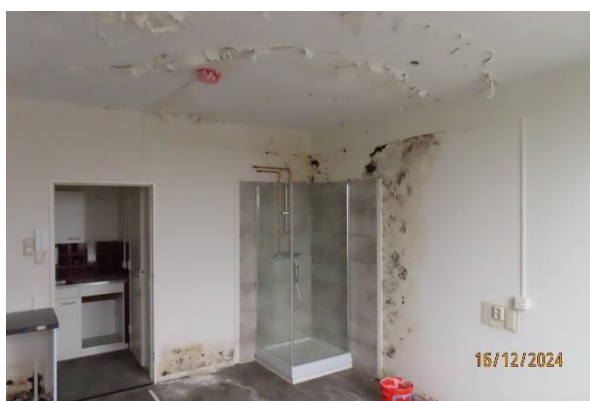
De douche is in woonkamer gesitueerd (ventilatie??)

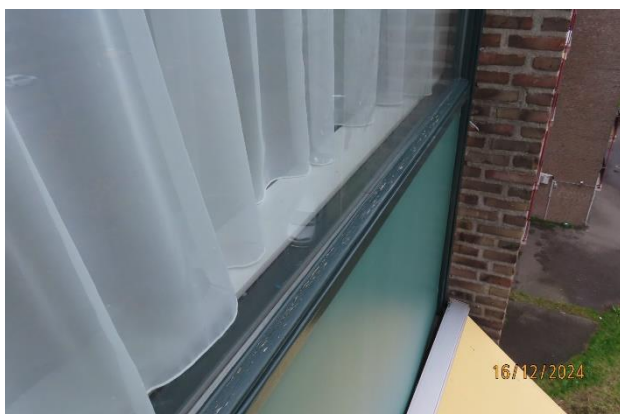
- De liggende delen van het buitenschilderwerk op de houten kozijnen verkeren plaatselijk in een matige staat. Om daar de komende 8 jaar verder geen omkijk naar te hebben zullen de liggende delen minimaal bijgewerkt moeten worden.
- Het verbeteren van de op knullige wijze aangebrachte voorzieningen die in 2023 tav verhuur zijn aangebracht. Denk hierbij aan de keukenblokken, deurtje maar 45 graden open, kieren tussen keukenblokken en achterwand, douches die gecreëerd zijn in woonkamer/slaapkamer. Zelfs is er incidenteel een afvoer van de douche dichtgezet.
- Incidenteel lekke dubbele beglazing, combineren met schilderbeurt i.v.m. gebruik hoogwerker

De liggende delen van het schilderwerk plaatselijk slecht

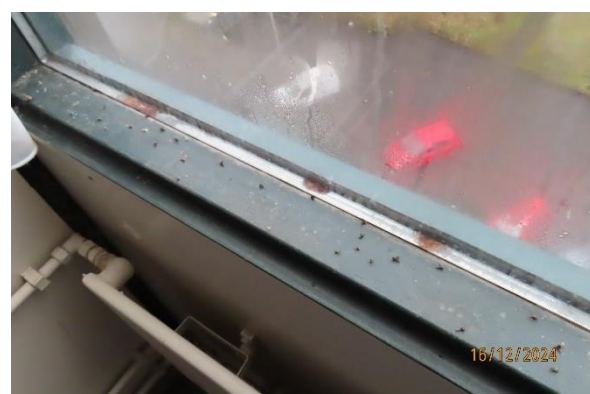
Plaatselijk lekkende beglazing geconstateerd
