## Bouwhistorische verkenning

# Schoolgebouw Bloemendaalse Schoolvereniging

Straat: Lage Duin en Daalseweg 17  
Plaats: Bloemendaal  
Monumentstatus: Gemeentelijk monument  
Monumentnummer: 0377/WN105  
Kadastraal nummer : A12109  
Bouwjaar: 1902  
Datum inspectie: 28-04-2022  
Rapportnummer: 2022051

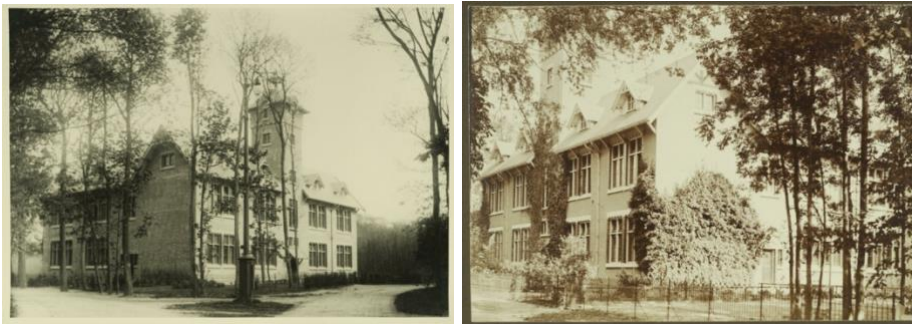
5. Voorgevel met toren en linker zijgevel (links) en rechterzijgevel (rechts)

Oprichting van het gebouw voor de Bloemendaalse Schoolvereniging met U-vormige plattegrond naar rationalistisch ontwerp van architect J. Ingenohl, met Chaletstijl elementen in de sierspanten van het dak. De hoofdingang is centraal gelegen onder een forse klokkentoren [5].

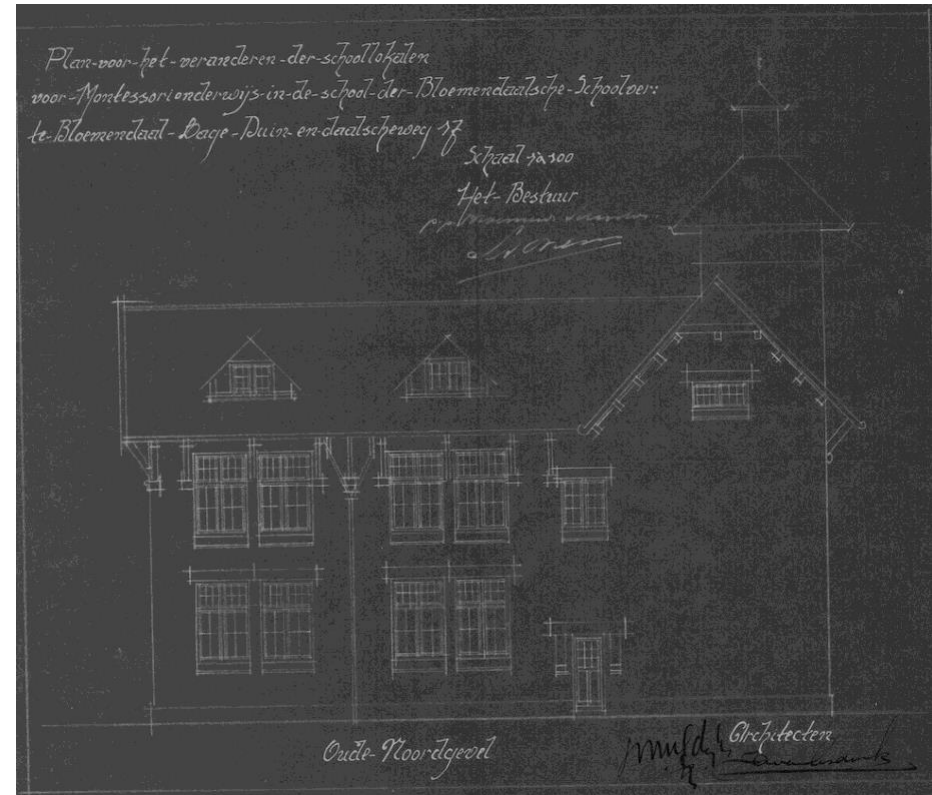
10. Linker zijgevel bestaande toestand in 1933 heeft geen wijzigingen ten opzichte van oprichting

De klaslokalen hebben balklagen als vloerconstructie. De verkeersruimten hebben gemetselde troggewelven op de begane grond en balklagen op de verdieping als vloerconstructie [8]. De klaslokalen krijgen hun lichttoetreding via kruiskozijnen met daarin ramen met roedenverdeling [9][10].

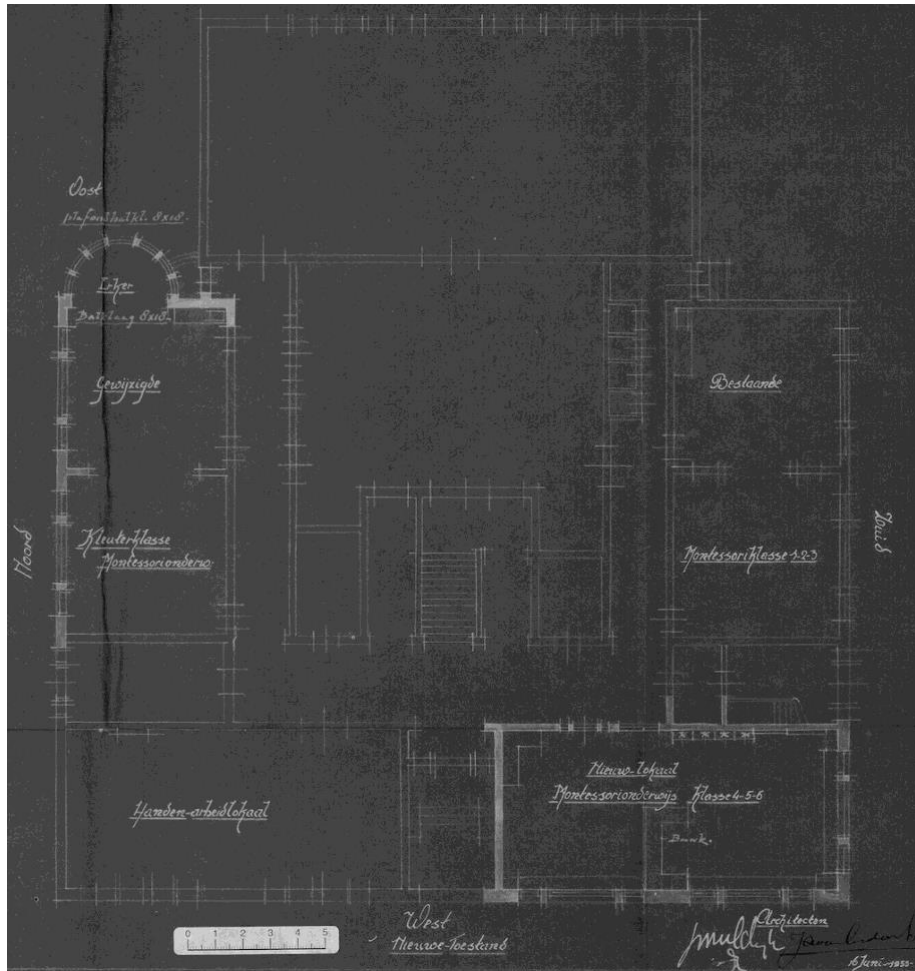
15. Begane grond nieuwe toestand met beschrijving van de lokaalfuncties in 1933

Het verbouwen van twee lokalen voor het geven van Montessorionderwijs op de begane grond centrale vleugel rechts en in de linkervleugel. De vensters aan de voorgevel worden verbreed door het plaatsen van vier bovenlichten met ramen met 2x3 roedeverdeling met daaronder drie kozijnen met draairamen aan weerszijden [13]. De rechtergevel wordt ingebroken voor het plaatsen van de nieuwe vensterinvulling [12][15]. De kleuterklasse aan de achterkant van de linkervleugel krijgt een halfronde erker [14][15].

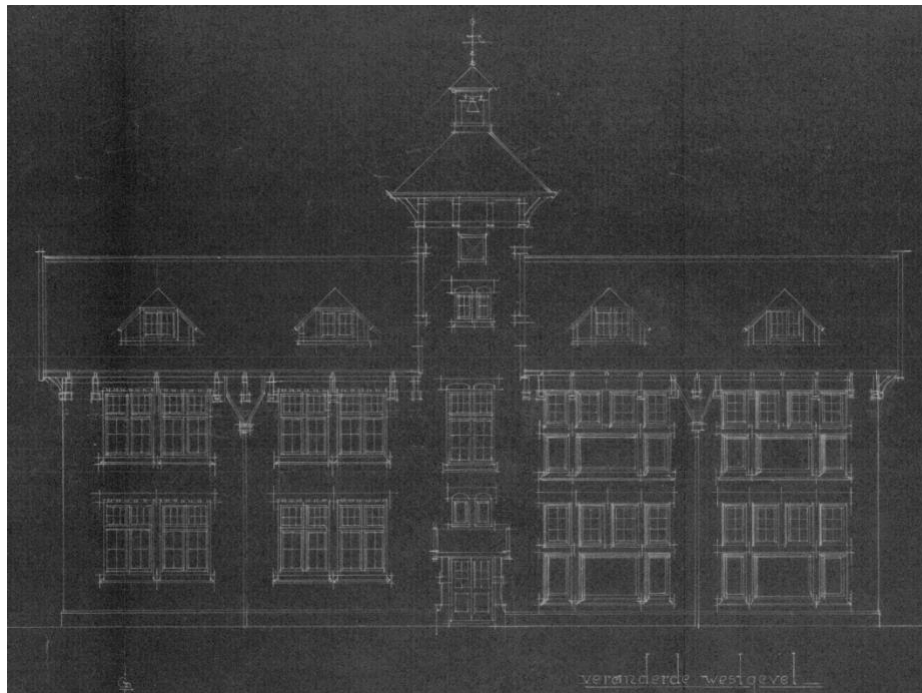
17. Voorgevel nieuwe toestand in 1935. De vensterin-vullingen eerste verdieping centrale vleugel rechts worden veranderd

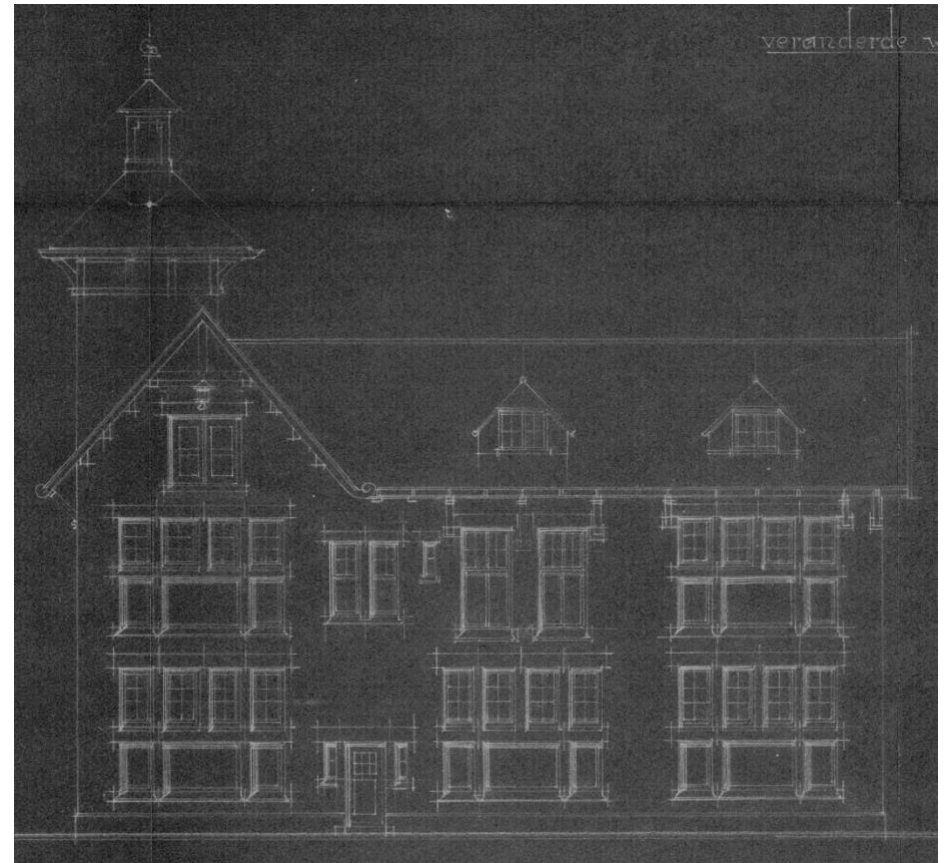
18. Rechter zijgevel nieuwe toestand in 1935. De vensterin-vullingen eerste verdieping rechtervleugel worden veranderd en aan de linkerzijde wordt een nieuwe vensterin-vulling ingebroken

Het verbouwen van twee lokalen voor het geven van Montessorionderwijs op de eerste verdieping in centrale vleugel rechts en de rechter vleugel rechts. De vensters aan deze gevels worden verbreed door het plaatsen van vier bovenlichten met ramen met 2x3 roede-verdeling met daaronder drie kozijnen met draairamen aan weerszijden [17][18]. De rechtergevel wordt op de verdieping ingebroken voor het plaatsen van de nieuwe vensterin-vulling [12][18].

In de centrale vleugel komt een binnenwand met deur en kastjes aan één zijde van de wand. De interne conciërge woning met aanliggend trappenhuis worden veranderd tot een praktischere indeling [7][19]. De vensterin-vulling op de verdieping van het trappenhuis wordt veranderd [12][18].

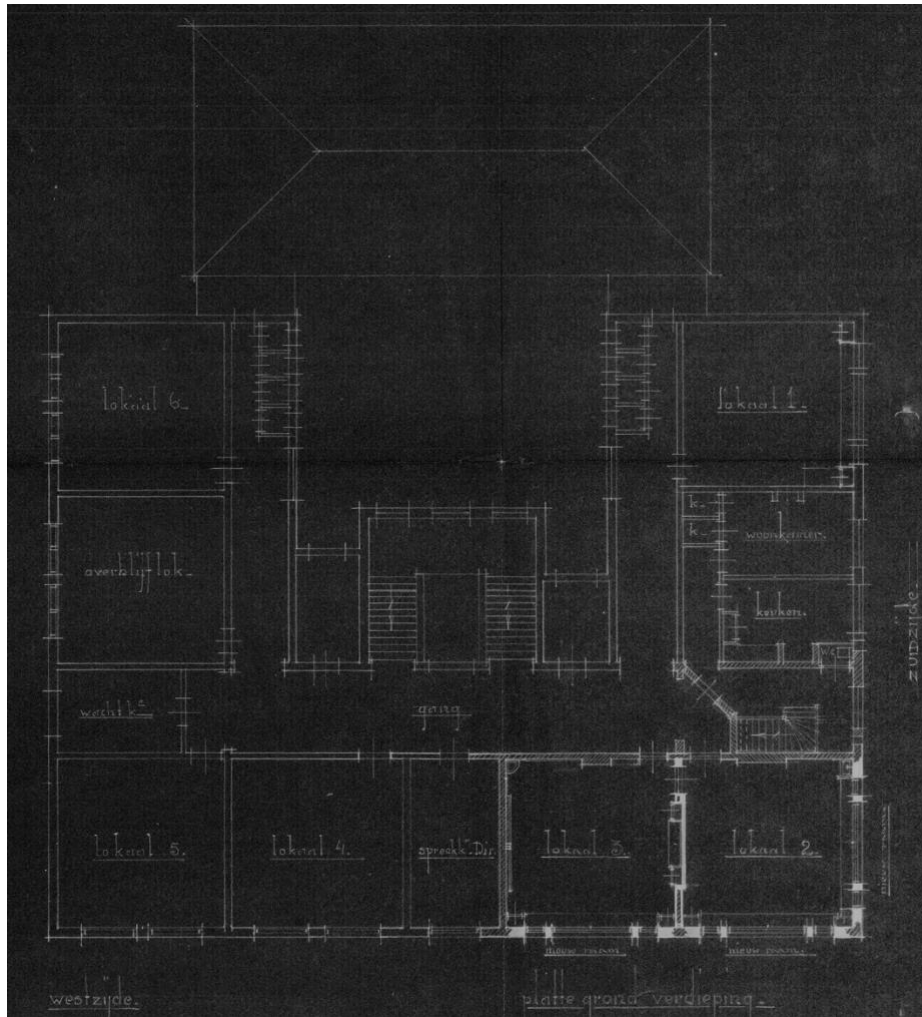
19. Verdieping nieuwe toestand met beschrijving van de lokaalfuncties in 1935

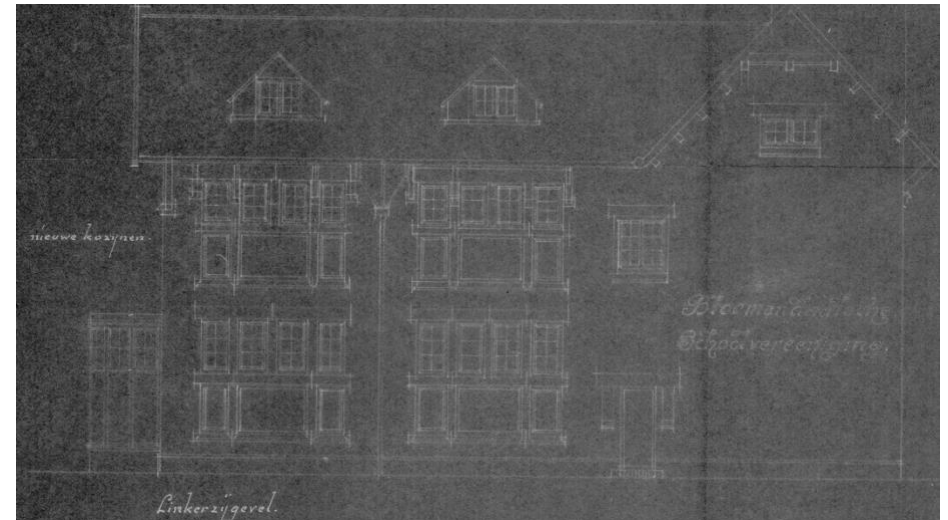
22. Linker zijgevel nieuwe toestand in 1937. De venstersinvullingen eerste verdieping worden veranderd

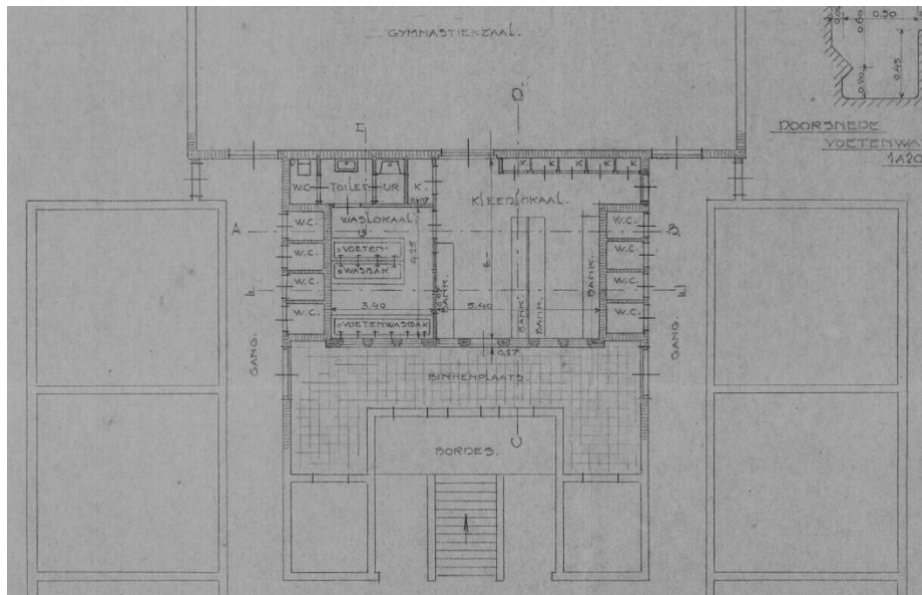
24. Begane grond binnenplaats nieuwe toestand in 1953

1953 Het bouwen van een kleed- en waslokaal bij de gymnastiekzaal op de binnenplaats [24].

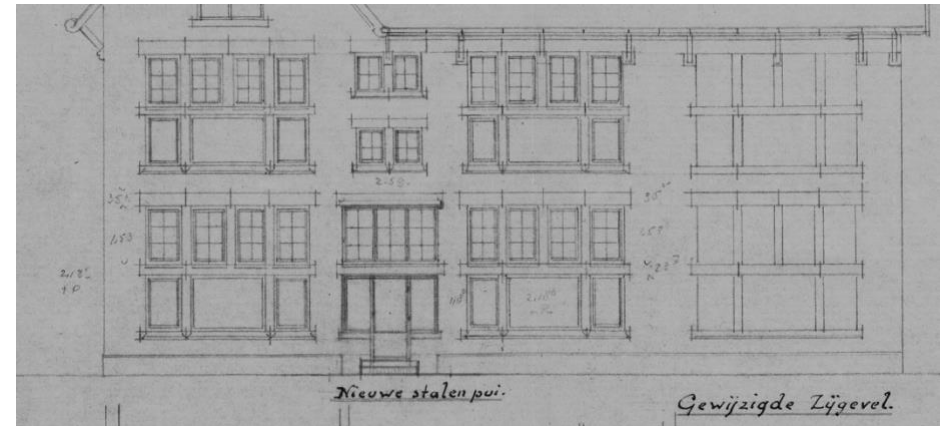
25. Gevelaanzicht ten behoeve van nieuw lokaal

Het verbouwen van een nieuw klein lokaal voor docenten in de rechter vleugel. De vensterinvulling wordt hiertoe aangepast [25].

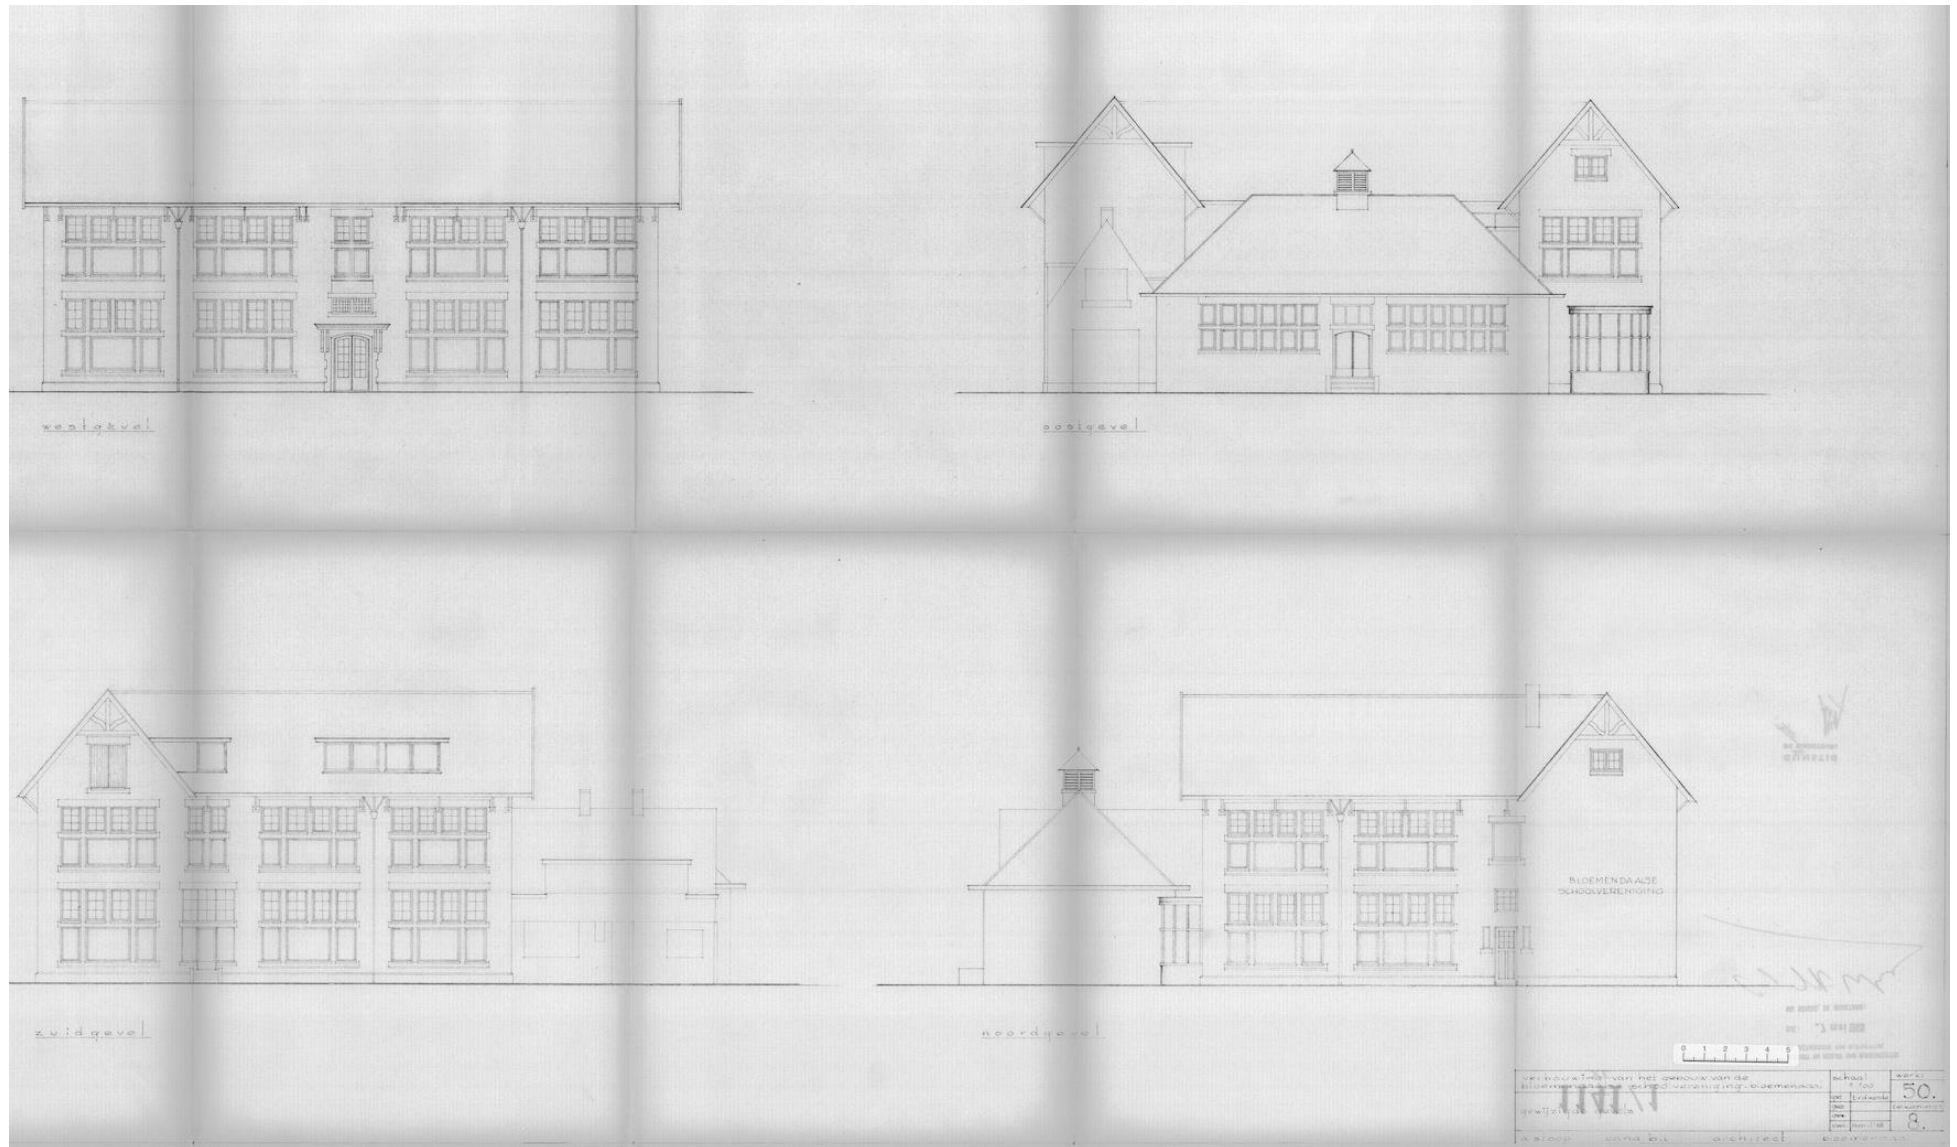
26. Gevelaanzichten nieuwe toestand in 1968

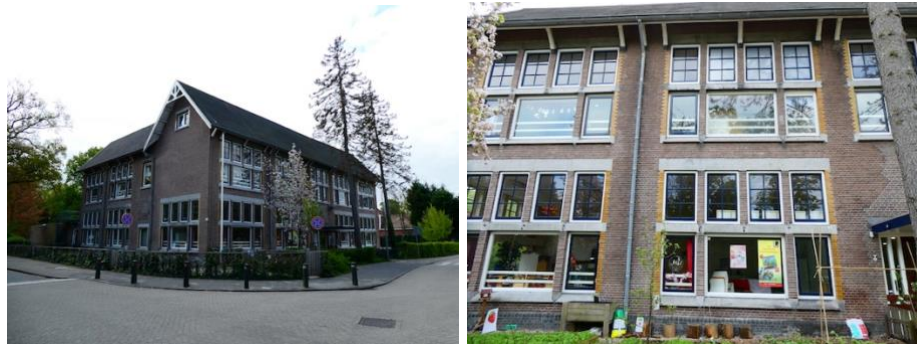
37. Voorgevel (links) en twee linker traveeën met (rechts)

De voorgevel [37] van de school bestaat uit metselwerk in kruisverband met een snijvoeg die grotendeels origineel is. De vensters zijn geplaatst in vijf traveeën. In de middelste travee bevindt zich de hoofdentree met aan weerszijden per verdieping twee vensters waarachter zich oorspronkelijk één of twee lokalen bevonden.

Alle kozijnen zijn wit geschilderd en de ramen blauw. Uitzondering is het raamkozijn in de tweede travee op de verdieping dat geheel wit geschilderd is [37 rechts]. Dit komt doordat hierachter de recente toiletgroep is aangelegd waardoor dit raamkozijn een ventilatierooster heeft gekregen en het draairaam uit functie is geraakt.

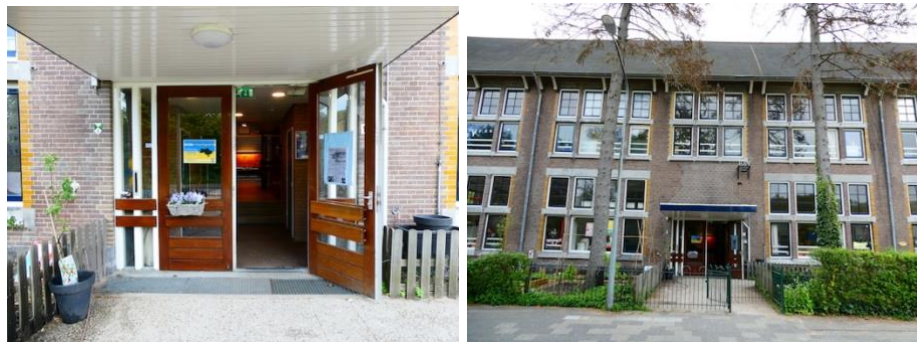
38. Hoofdingang (links) in het middelste travee met zichtbare bouwsporen in metselwerk (rechts)

De middelste travee heeft de hoofdingang met dubbele deur die met de grote verbouwing van 1975 is geplaatst [38 links]. Bovenliggend metselwerk herinnert aan het bovenlicht dat er -in meerdere vormen sinds de oprichting- tot 1975 heeft gezeten. De vensterin-vulling op de verdieping dateert ook van die datum maar heeft een ontwerp dat overeenkomt met de jaren dertig. Vanwege de smallere traveemaat bestaan de vensters uit drie bovenlichten met ramen met 2x3 roedeverdeling met daaronder drie even grote kozijnen met draairamen aan weerszijden.

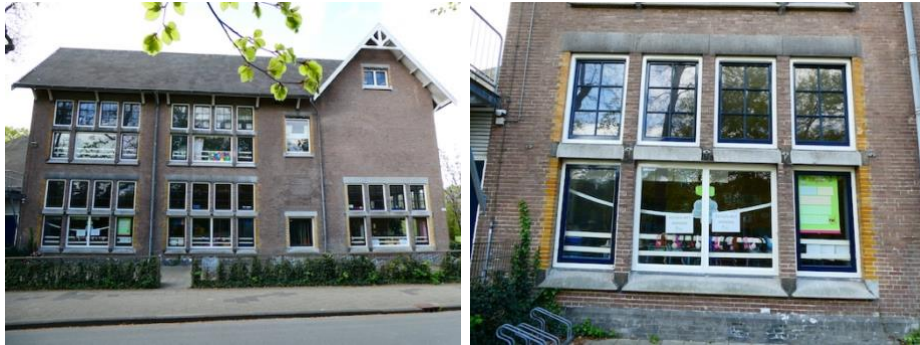
39. Linker zijgevel (links) en vensterinvulling beganegond linker vleugel met raamkozijn met middenstijl (rechts)

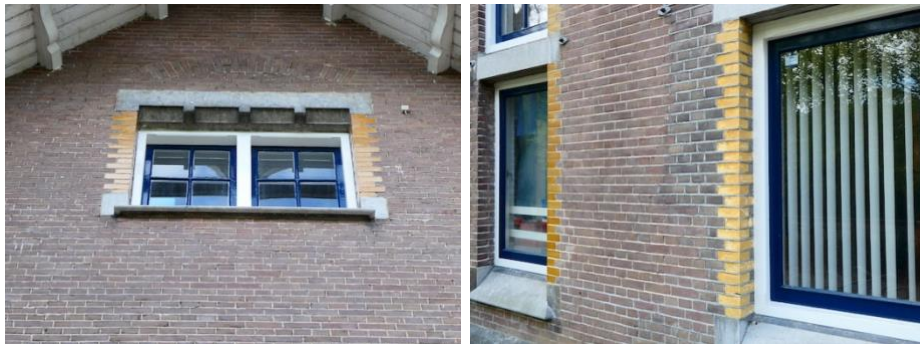
40. Origineel raamkozijn (links) dagkanten met geglazuurde en geschilderde hoekstenen (rechts)

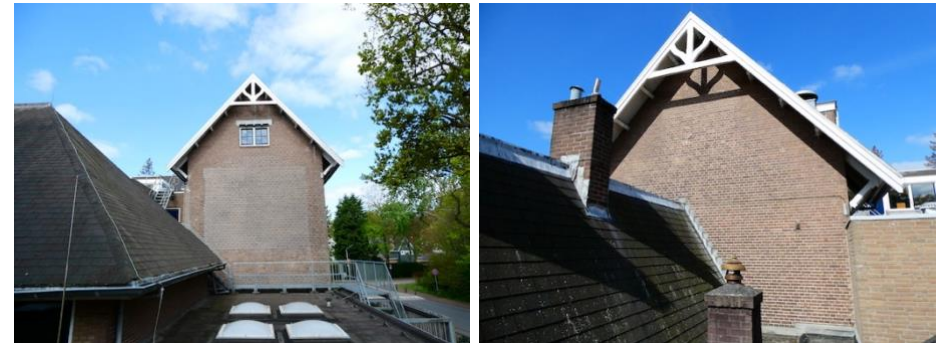
41. Achtergevel met kopgevel linker vleugel (links) en kopgevel rechter vleugel (rechts)

De kopgevel van de rechtervleugel heeft geen vensteropeningen. Van de kopgevels is alleen de verdieping zichtbaar. Hieronder zijn de gevels aangesloten op de laagbouw, het gymnastieklokaal en de conciërgewoning [41 rechts].

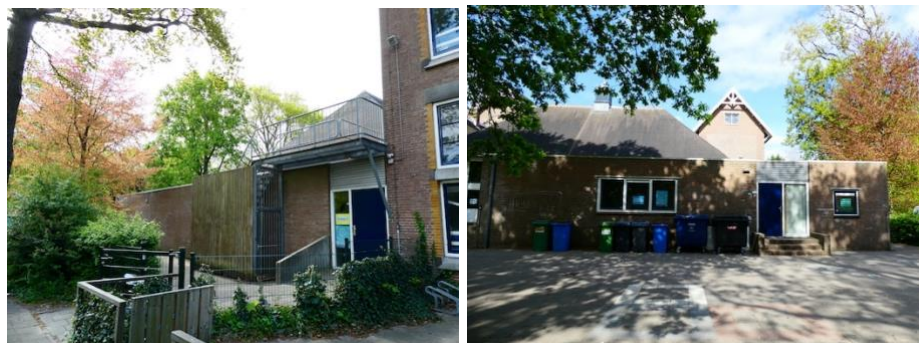
42. Linker zijgevel laagbouw (links) en achtergevel laagbouw (rechts)

In de achtergevel is een soortgelijk deurkozijn opgenomen dat eveneens uit de bouwtijd van de laagbouw dateert [42 rechts]. De raamkozijnen aan weerszijden van het deurkozijn zijn ingezaagd. Het linker raamkozijn dateert van voor 2003 en het rechter raamkozijn van na 2003 [43 links]. De rechter zijgevel bestaat uit vijf deurkozijnen met puivulling daarboven, die ook weer uit de bouwtijd stammen [43 rechts].

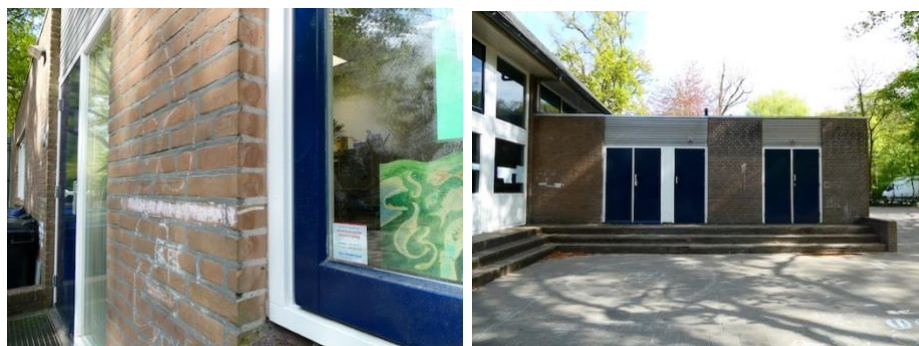
43. Links de originele gevelopening en rechts een ingezaagde opening (links) en de rechter zijgevel (rechts)

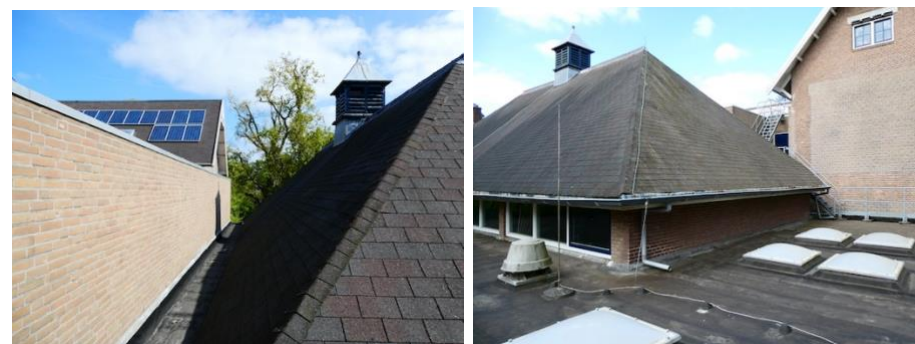
44. Gevel boven de voorgevel gymnastieklokaal (links) en linkerzijgevel (rechts)

Van de rechter zijgevel is een smalle strook zichtbaar in de aansluiting met de conciërgewoning. Ook dit metselwerk is origineel en is in kruisverband gemetseld en met een snijvoeg afgewerkt [44 rechts].

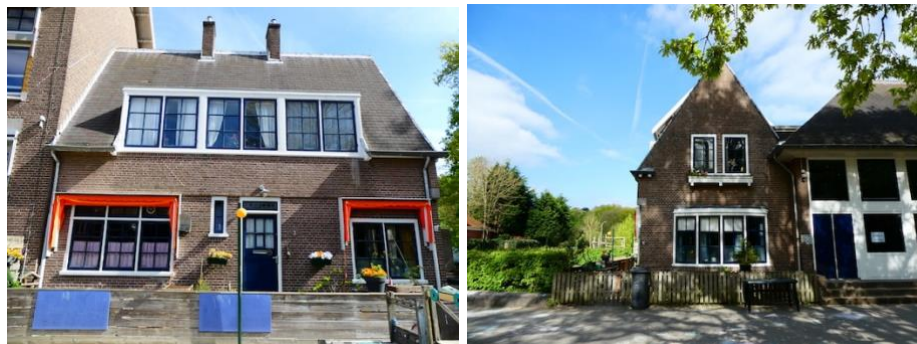
46. Voorgevel conciërgewoning (links) en rechter zijgevel (rechts)

Op de verdieping zijn twee kozijnen gescheiden door een gemetselde penant. De draairamen hebben een 2x3 roedenverdeling. Onder beide raamkozijnen is een bloembak geplaatst die door klossen in het metselwerk is verbonden [46 rechts].

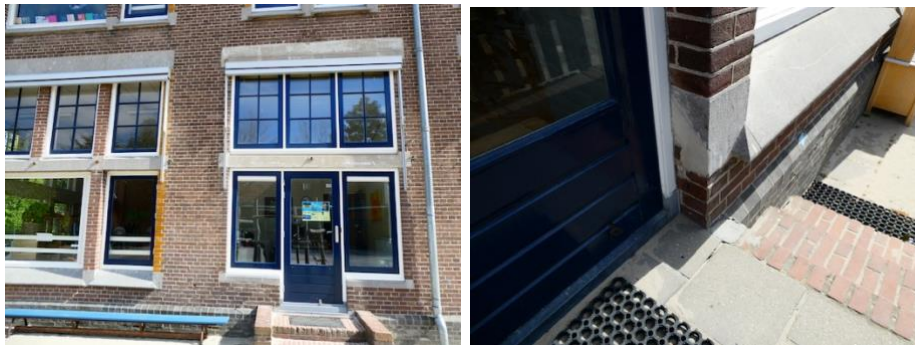
48. Gevelpui verbinding (links) en uitgezaagde borstwering rechter raampartij (rechts)

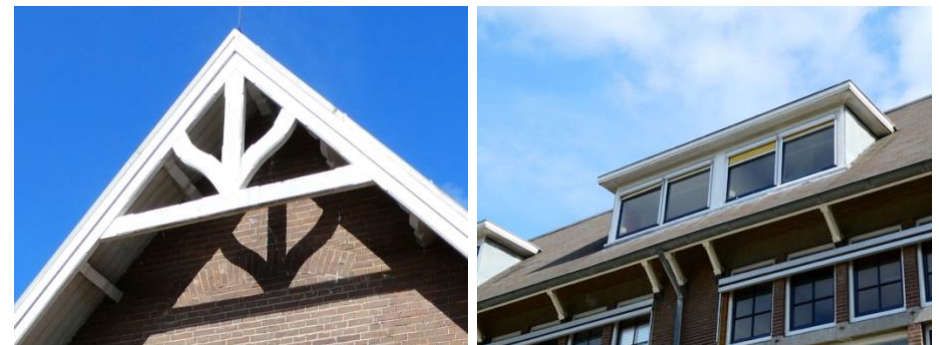
50. Sierlijke afwerking overstek kopgevel (links) en dubbele dakkapel buitenzijde rechter vleugel (rechts)

De rechter zijvleugel heeft twee brede dakkapellen aan de buitenzijde [50 rechts] en een dakhuis aan de binnenzijde die in 1938 zijn geplaatst. De vensterinvullingen zijn recent vernieuwd. Geheel rechts is na 2003 een tweede deur geplaatst die aan het trappenhuis toegang geeft. Links van het dakhuis is een dakraam zichtbaar dat van voor 1975 dateert maar een jongere glasvulling heeft [51 links].

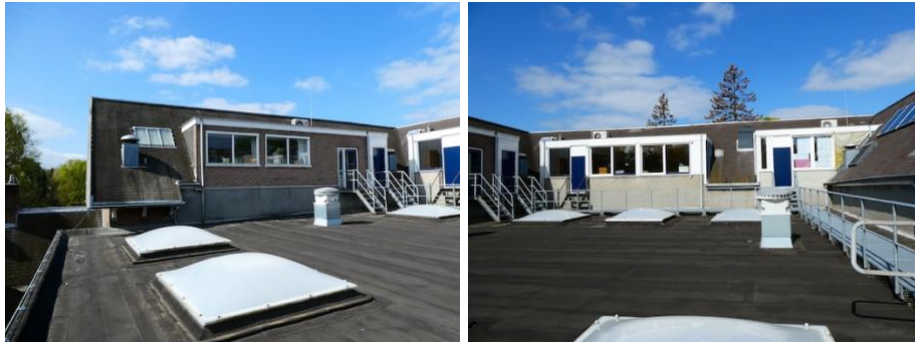
51. Dakhuis binnenzijde rechtvleugel (links) en dubbele dakkapel binnenzijde centrale vleugel (rechts)

Binnen de U-vormige zadeldaken bevindt zich het platte dak boven de binnenplaats. Dit is gedekt met bitumen en heeft zes daklichten. Rondom het gymnastieklokaal is het platte dak van de laagbouw. Dit is gedekt is met bitumen en heeft tien daklichten [51 rechts].

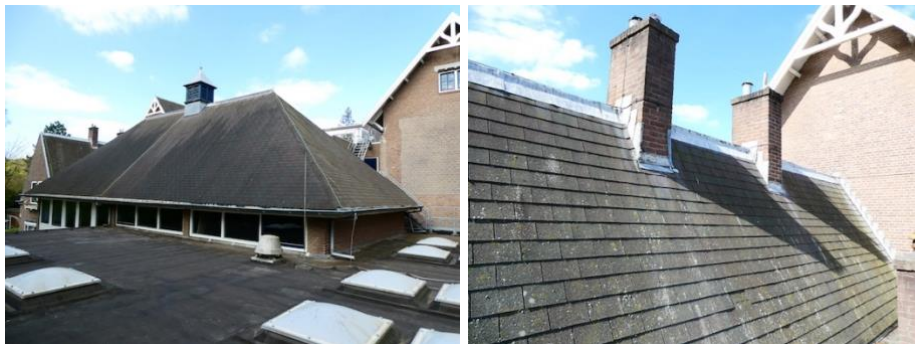
52. Dakbedekking gymnastieklokaal (links) en dakbedekking conciërgewoning (rechts)

Het dak van het gymnastieklokaal bestaat uit een schilddak met bitumen shingles en een overstek ruim over de gevels. De nok is bekleed met noklood. Op de nok is een dakruiter die uit de bouwtijd stamt [52 links]. Het dak van de conciërgewoning bestaat uit een zadeldak met één schild dat met bitumen shingles is gedekt. De nok is bekleed met noklood. Op de nok staan twee schoorstenen [52 rechts].

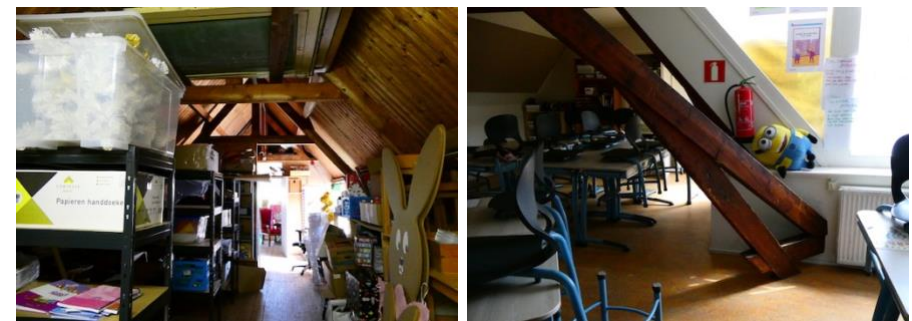
55. Kapconstructie school (links), en spantbeen met kreupele stijl en blokkeel (rechts)

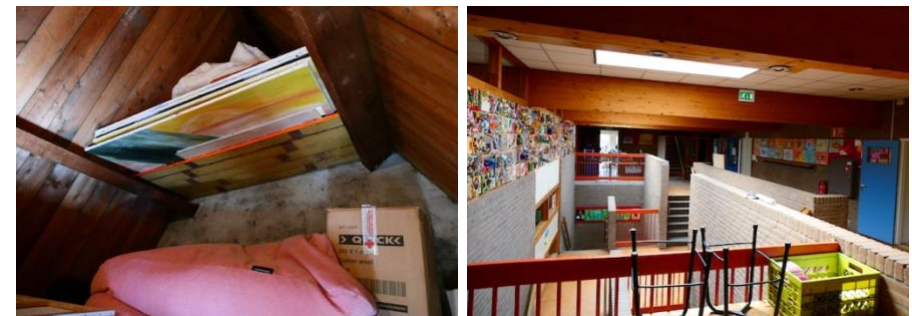
56. Kapconstructie conciërgewoning (links), en kapconstructie binnenplaats boven trappenhuis (rechts)

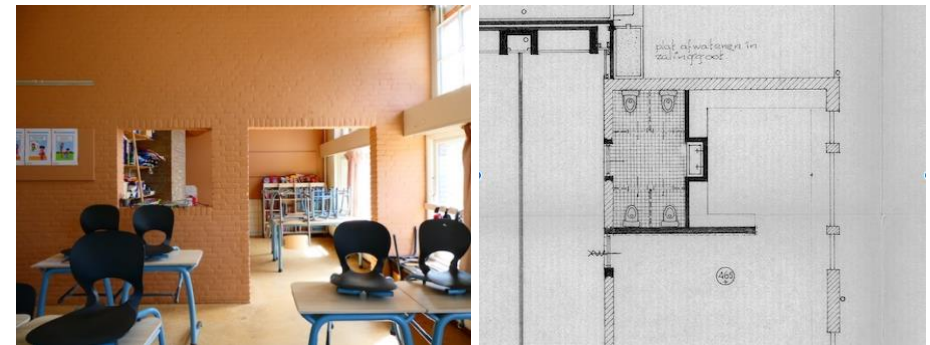
58. Binnenwand in een leslokaal tot aan de penant van de raampartij (links) en bouwtekening nieuwe toestand (rechts)

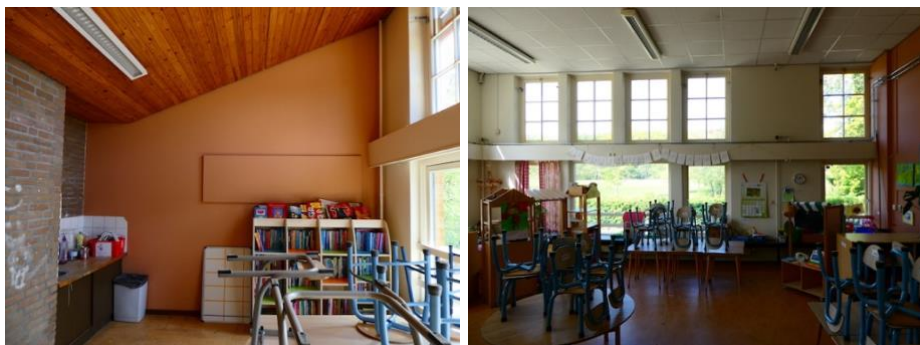
59. Schuin plafond leslokaal (links) en systeemplafond (rechts)

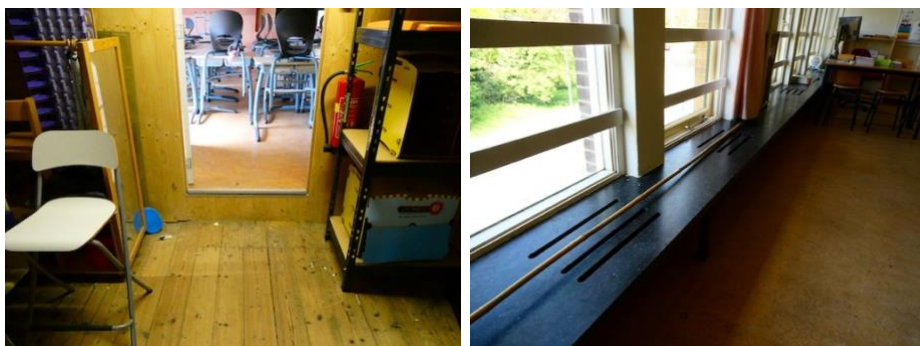
60. Afwerkvloer op constructieve vloer (links) en vensterbank natuursteen (rechts)

Van het interieur zijn verder de hardstenen vensterbanken uit de jaren dertig bewaard gebleven [60 rechts]. De originele binnendeuren zijn allen vervangen.
