Schademelding aan omgeving/openbare ruimte Zomerzorglerlaan

Namens de hieronder gemelde bewoners aan de Zomerzorglerlaan doet de Stichting Bewonersbelangen Bloemendaaldorp hierbij, een melding van schade aan de omgeving en de openbare ruimte als gevolg van bouwwerkzaamheden op het adres Potgijterweg 9.

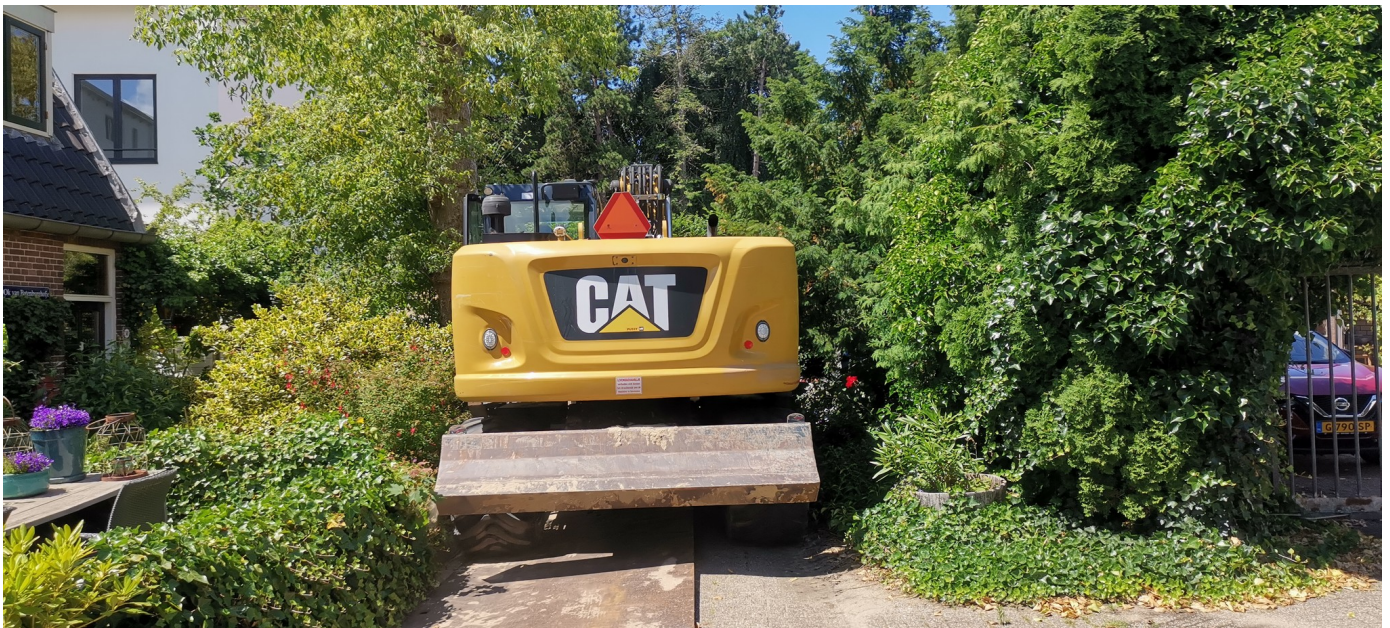
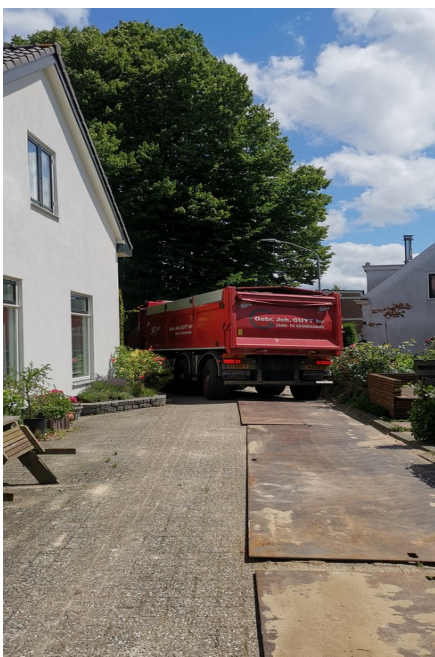
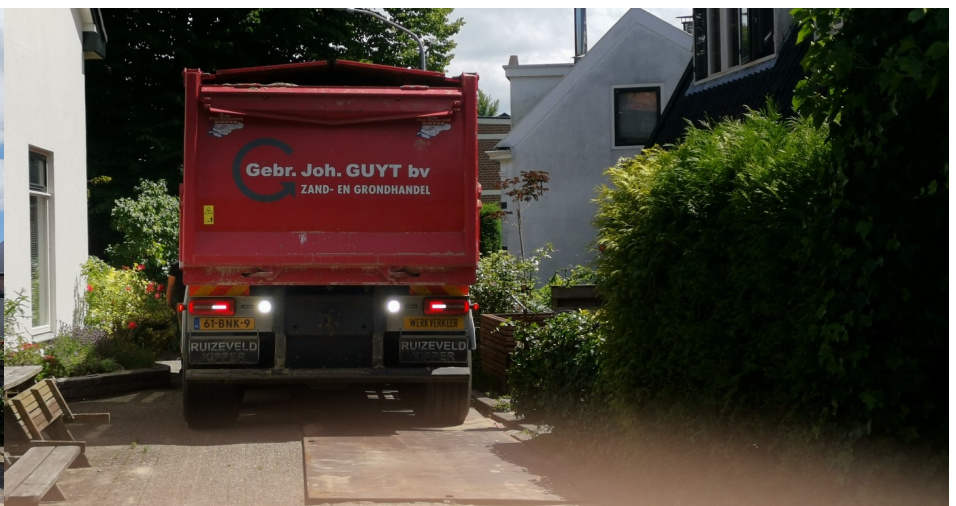
Enkele dagen geleden is begonnen met het verhogen van het achter terrein op Potgieterweg 9.

Tegen eerder gemaakte afspraken in, waarbij werd beloofd dat er geen zwaar materieel wordt ingezet i.v.m. de kwetsbaarheid van de omliggende bebouwing en bestrating wordt er met zware maximaal beladen vrachtwagens, grote hoeveelheden zand aangevoerd om het terrein met enkele meters te verhogen voor de aanleg van een terras. Hierbij is in korte tijd flinke schade aangebracht aan het wegdek, regenputten in de straat en een lantaarnpaal. Daarnaast ontstaat waarschijnlijk ook schade aan het riool en overige ondergrondse voorzieningen. Schade die de gemeente mogelijk moet dragen!

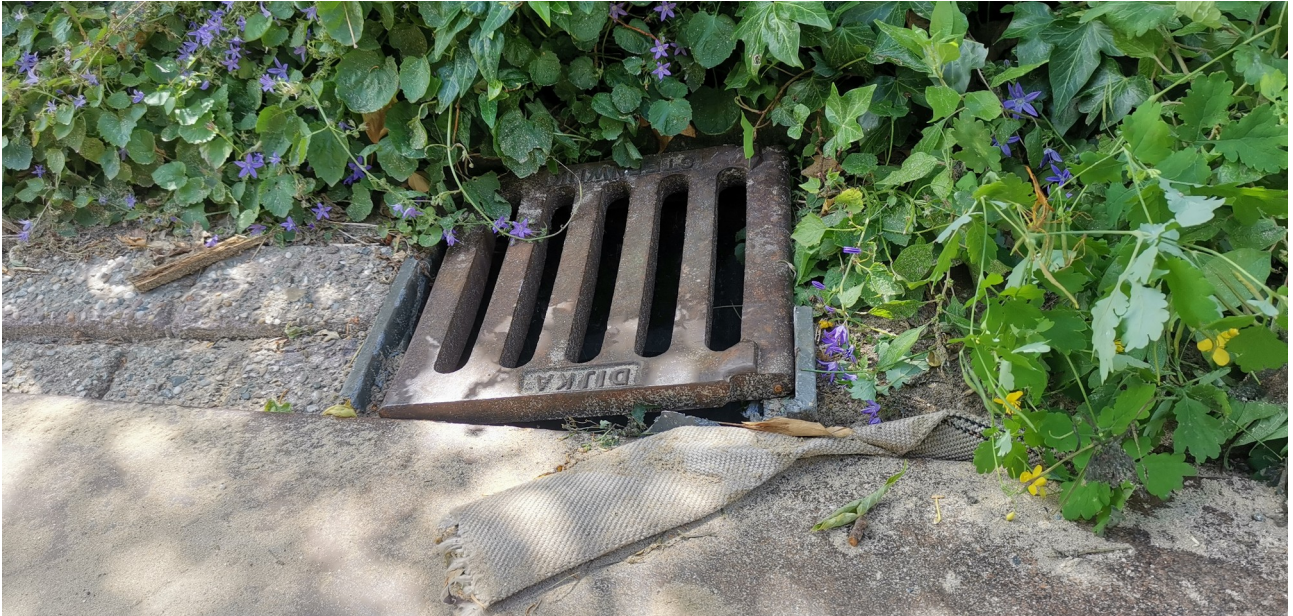
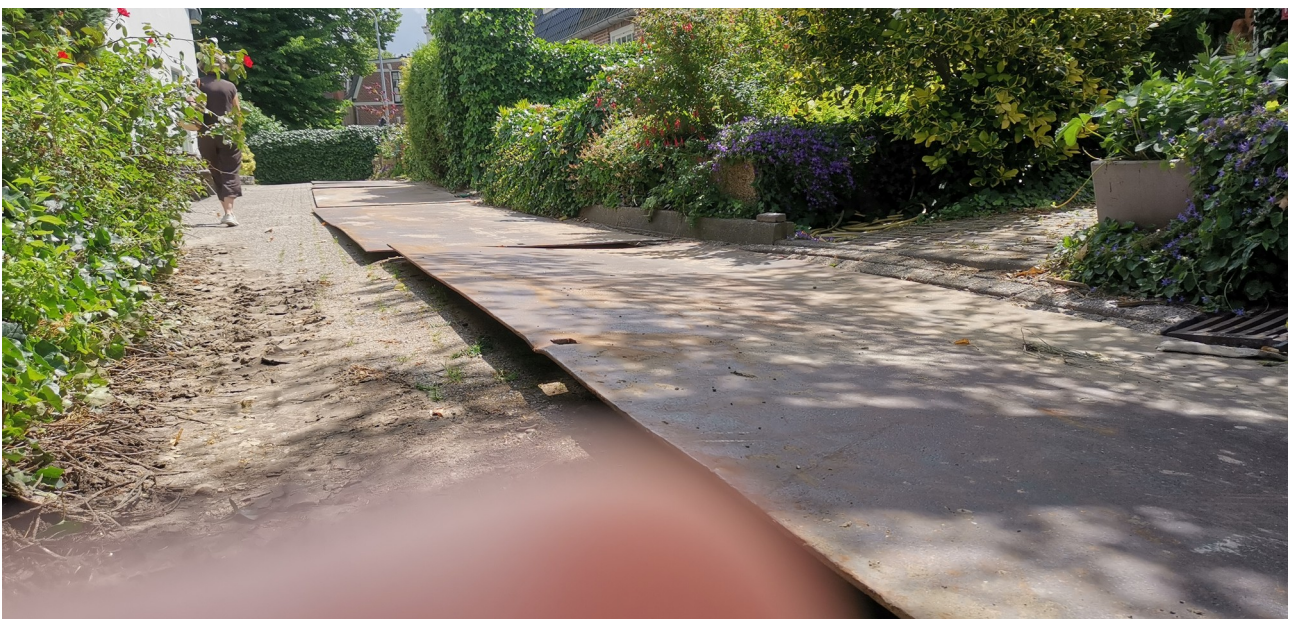
Het zand wordt vanuit de Mollaan richting Albert Heijn en de winkelstraat aangereden. Hierbij wordt ook over de Zomerzorglerlaan gereden. Deze is op deze plek niet van asfalt voorzien, maar bestraat met klinkers. Hier is ook de bebouwing, gebouwd rond 1900, uiterst kwetsbaar. Je zit hier bovendien midden in een rijksmonument. Een gebied waar beperkingen zijn gesteld aan de gebruikte technieken en materieel.

De aangebrachte rijplaten zouden de straat moeten beschermen tegen deze schade, echter door de smalle bestrating worden de platen uitsluitend aan de uiterste buitenzijde bereden, sterker nog soms wordt er zelfs over de zijanten heengereden! Van een verspreiding van de druk van de wielen is hier dan ook geen sprake. Deze platen zakken hier dan ook al na enkele ritten weg en komen aan de binnenzijde omhoog. Ook worden deze platen verbogen. Dit is in de bovenstaande foto ook goed te zien.

Ook de regenputten worden hierdoor diep in de grond gedrukt. Minimaal 1 put is inmiddels dan ook al op meerdere plekken gebroken! Gevreesd moet dan ook worden dat rioolleidingen, waterleidingen en mogelijk ook gasleidingen worden beschadigd.

Wij hopen dan ook dat u als gemeente ingrijpt en toeziet dat verdere schade aan de omgeving wordt voorkomen en dat reeds ontstane schade tijdig en deskundig wordt hersteld.

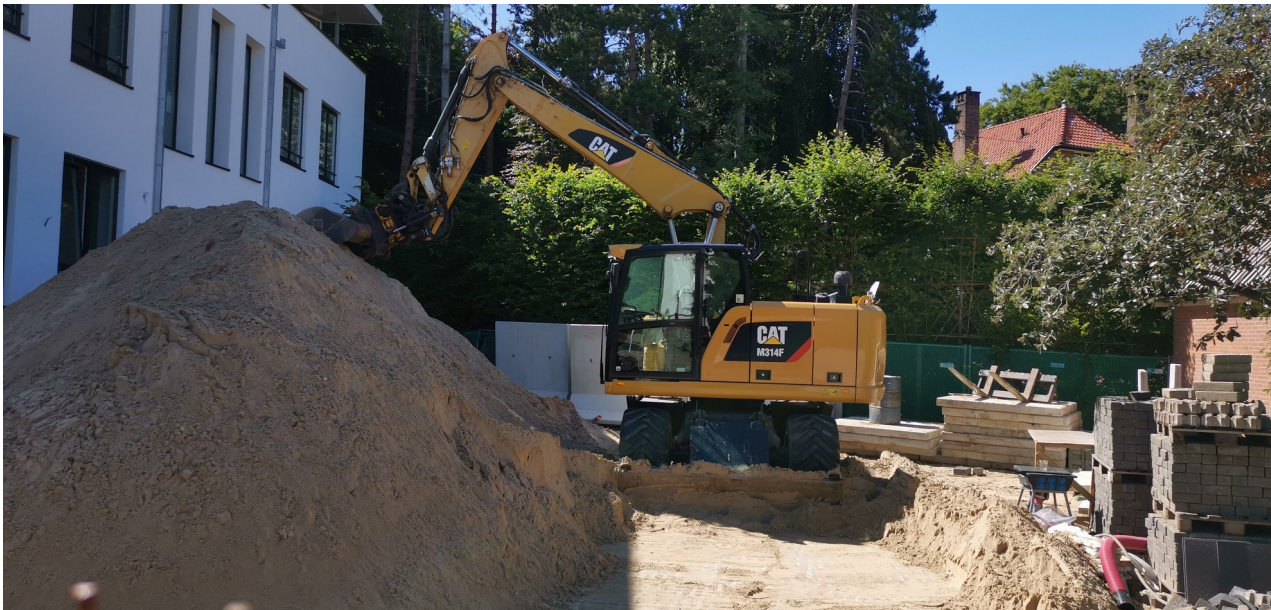
Inmiddels is de straat nu al tussen de 15 en 17 cm verzakt! Wij hebben een plank over de zijkant en midden van de straat gelegd met een meetlint het verzakte deel opgemeten.

Al deze schade is al ontstaan tijdens de eerste ritten. Het meeste zand moet nog komen.

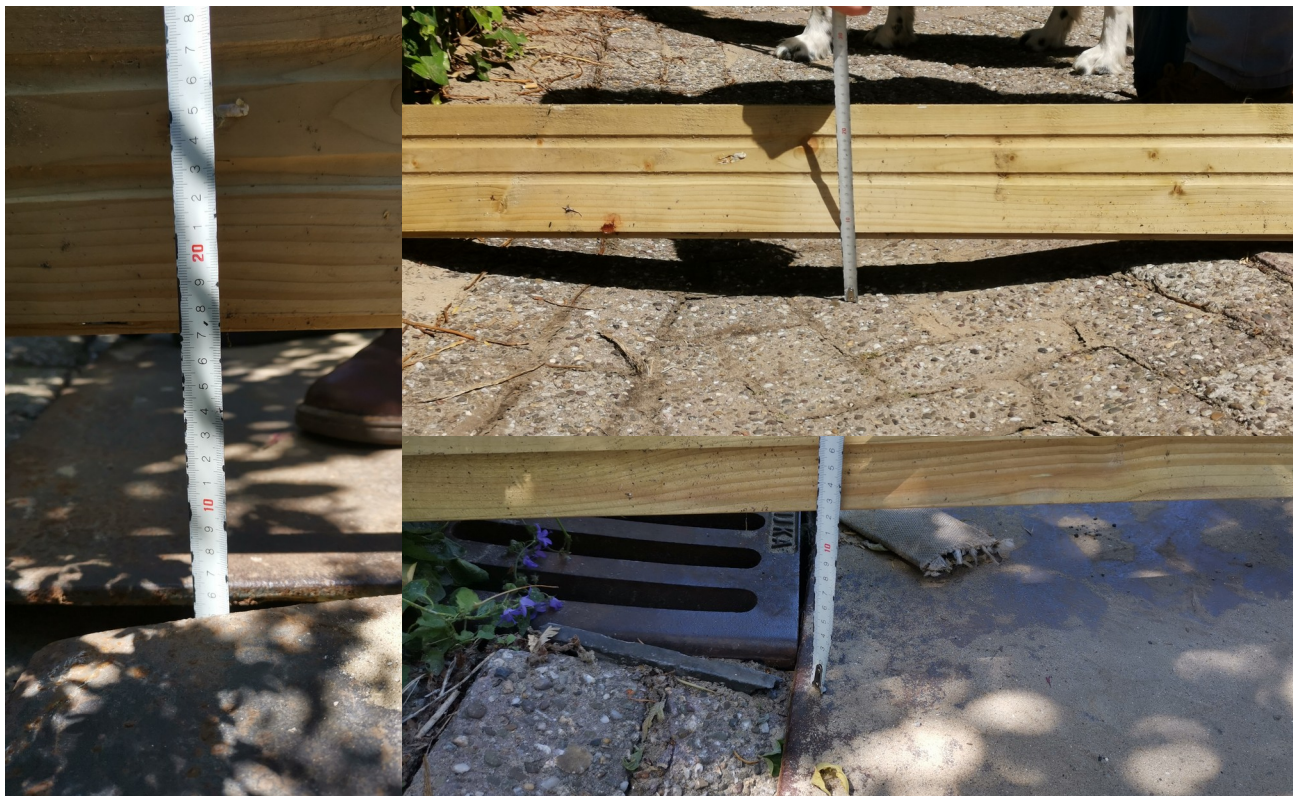
Naast de schade als gevolg van de ophogingswerkzaamheden worden er ook weer opnieuw schokken ervaren tijdens het plaatsen van de betonnen damwanden. Dhr. De Groot is van mening dat hij als eigenaar van de Zomerzorgelaan gerechtigd is om al deze werkzaamheden zonder ruggenspraak met gemeente en omwonenden kan uitvoeren. Wij zijn als omwonenden van mening dat dit recht inmiddels verjaard is en hij dit niet straffeloos zonder overleg met en toestemming van betrokkenen en gemeente kan uitvoeren.

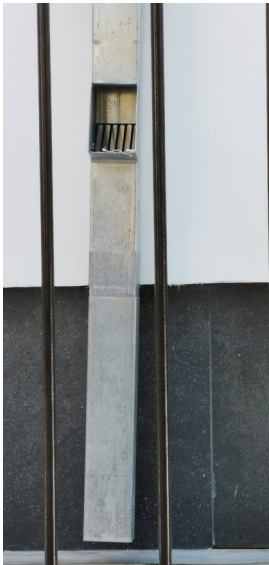
Het pand Potgieterweg 9 beslaat een flink terrein. Het dak is voorzien van open hemelafvoeren die direct op de terrassen lozen. Al dat water kan maar 1 kant op, naar de veel lagere tuinen van de omwonenden. Dit kan voor veel ellende gaan zorgen.

Het nieuwe perceel is als een terp in een lagere omgeving. Dit water wordt niet afgevoerd naar het riool maar zal door de omgeving moeten worden geabsorbeerd, al of niet ondersteunt door een buffer. Door het grote hoogteverschil zal dit terrein wel droog blijven dit in tegenstelling tot de terreinen van de burens, die moeten bij veel regen waarschijnlijk gaan bemalen!

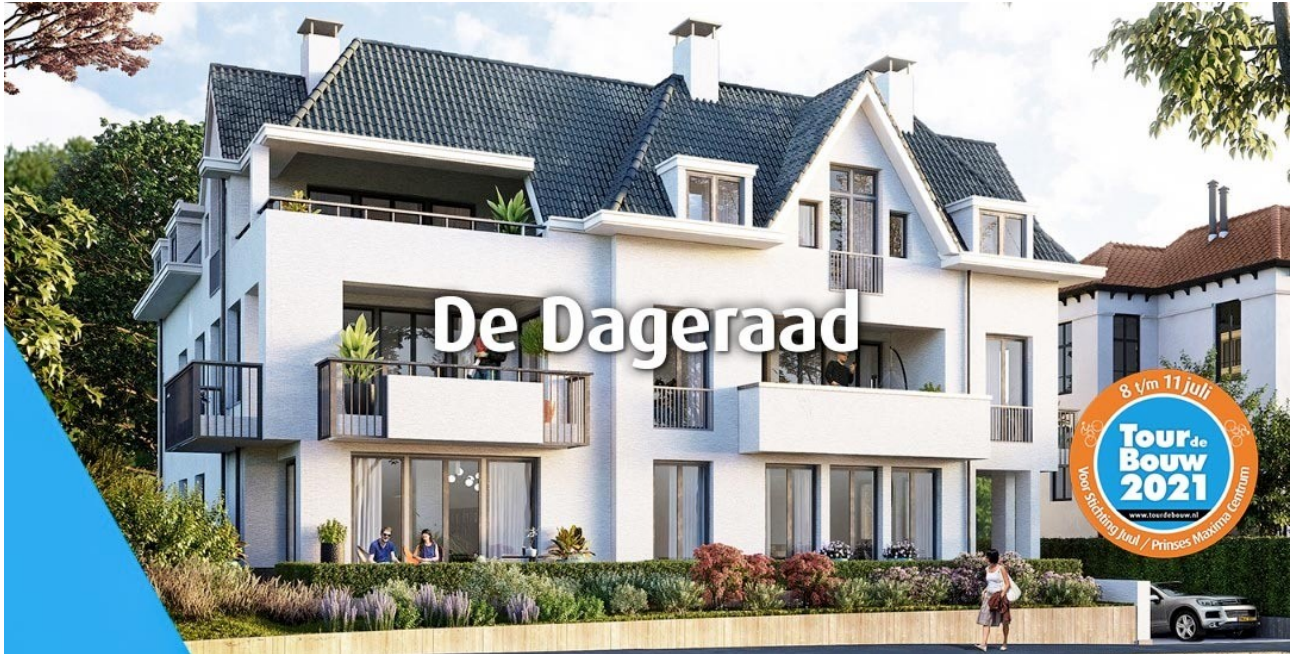
Nu zien wij een hoge betonnen muur aan de straatzijde waar je maar net overheen kunt kijken. De tuin en het terras komen vrijwel gelijk met de bovenkant van de betonnen wand. Dat is meer dan een meter hoger dan de oorspronkelijke tekeningen.

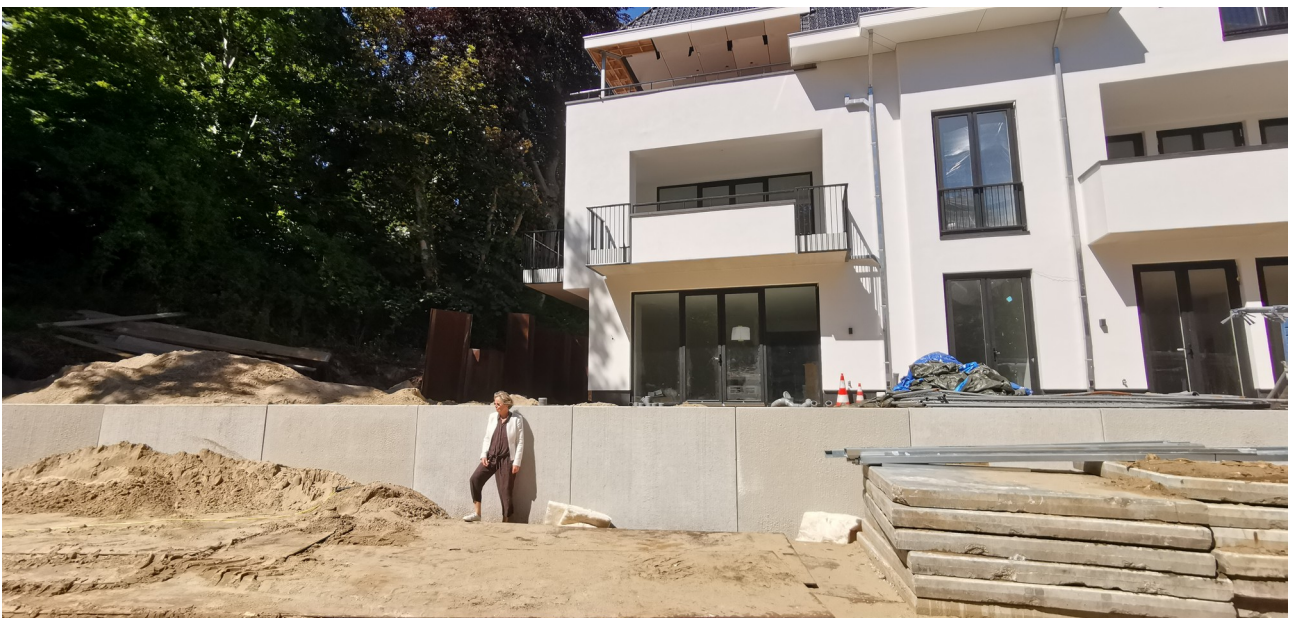
Dit heeft dan weer zijn weerslag in de hoogte van de terrassen aan de achterzijde. Als het gebouw op de oorspronkelijke tekeninghoogte is geplaatst zou dit waterprobleem waarschijnlijk niet zijn ontstaan. Wij zijn dan ook reuze benieuwd naar uw bevindingen en te nemen maatregelen en besluiten.
