## Plattegrond in “Planschaderisicoanalyse” van ontwikkelaar naast definitief ontwerp

De linker tekening uit “Planschaderisicoanalyse SBA011742.RAP01.DB, versie V0b 17-01-2020” pagina 9 toont dat:

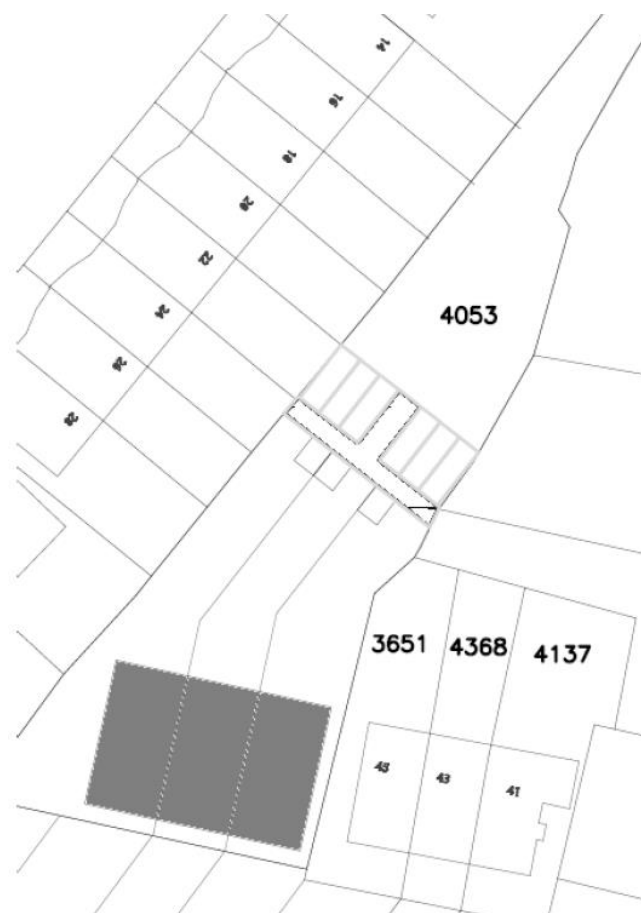
Figuur 2-3 situatieschets nieuwe woningen

- Het huizenblok veel kleiner wordt afgebeeld doordat onder meer de dakrand van een 0,5 meter 9 rondom (dus samen 1,00 meter) niet ingetekend is
- Huizen liggen dicht bij de straat dat i.v.m. het (tussenliggende) slootje niet mogelijk is en het slootje moet blijven liggen waar het nu ligt zodat het huizenblok geheel naar achteren geschoven moet worden en ook dat staat niet afgebeeld.
- Met andere woorden het rapport, waarin de planschade wordt ingeschat, gaat uit van (bewust?) verkeerd voorgestelde gegevens c.q. situatietekening(en)
